Restauratieverslag

-
Portret van Vincent Paets

door Pieter van der Werff
geschilderd in 1710
(80 x 60 cm)

Restauratie Nr 998 - Restauratie atelier F. van Leeuwen

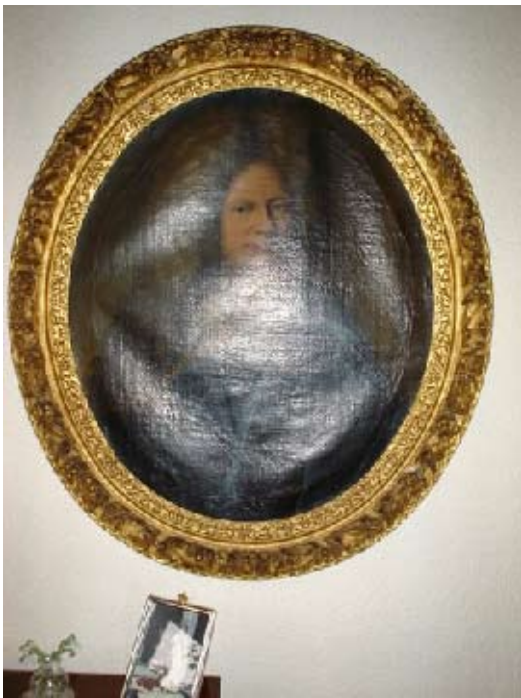
Foto 1 Opname van het schilderij bij de eigenaar thuis.

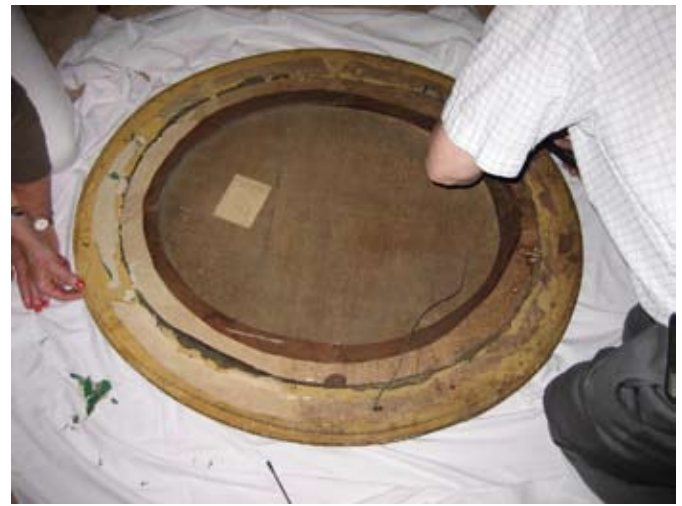
Foto 2 Het loshalen van het schilderij uit de omlijsting.

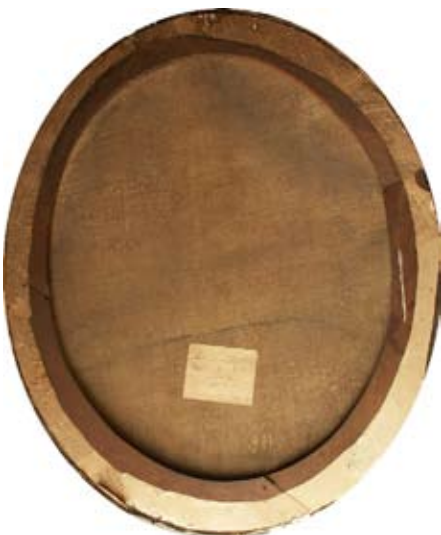
Foto 3 De achterzijde van het schilderij met ovaal raamwerk en opgelijmd papier met tekst (zie foto 4)

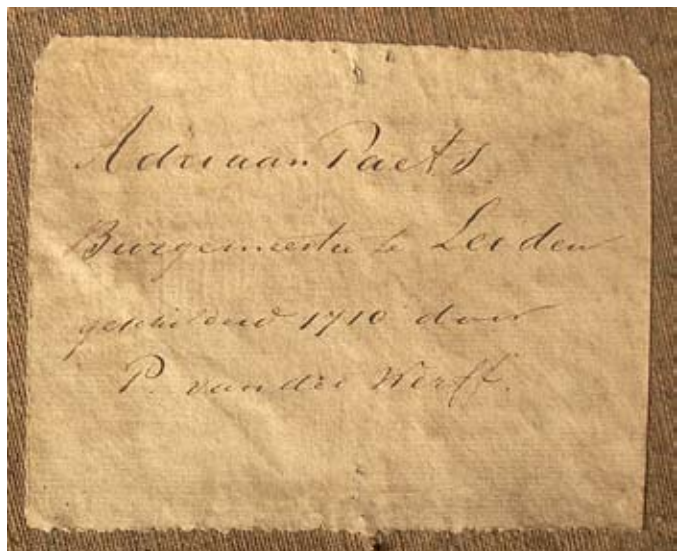
Foto 4 Het papier met tekst, dat zich op de achterzijde van het doek bevindt.

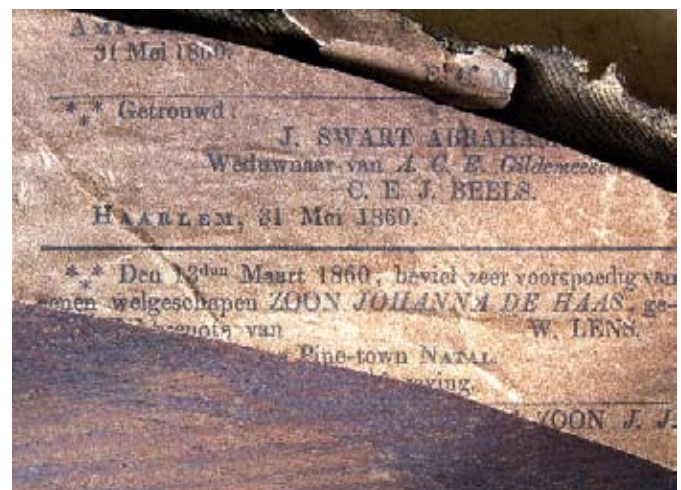
- Aan de buitenranden van het schilderij is enig verfvlies opgetreden (zie fotobijlage)
- In het verleden is het schilderij waarschijnlijk gerestaureerd, waarbij kleine retouches zijn aangebracht (afgaande op de datum van de opgelijmde krantendelen op het spieraam en de lijst, heeft dit in 1860 plaats gevonden)

Foto 5 Een detail van de kranten, die zijn vastgelijmd op het raam en de lijst (gedateerd 1860)

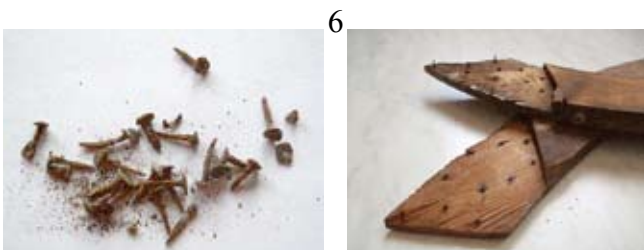
- *De spijkers, die de vier raamdelen bij elkaar hielden zijn zwaar verroest en zorgen niet meer voor een betrouwbare hechting (zie fotobijlage)*
- *De vier delen zijn los gemaakt en zijn behandeld tegen houtworm (terpentine-injecties en 2 weken luchtdichte afsluiting)*
- *De raamdelen zijn weer samengevoegd door verlijming met 2-componenten harslijm, waarna de holle ruimtes met een vullende constructielijm zijn gevuld.*

Foto's 6 Verwijderde verroeste spijkers, en de houtverbinding van twee raamdelen.

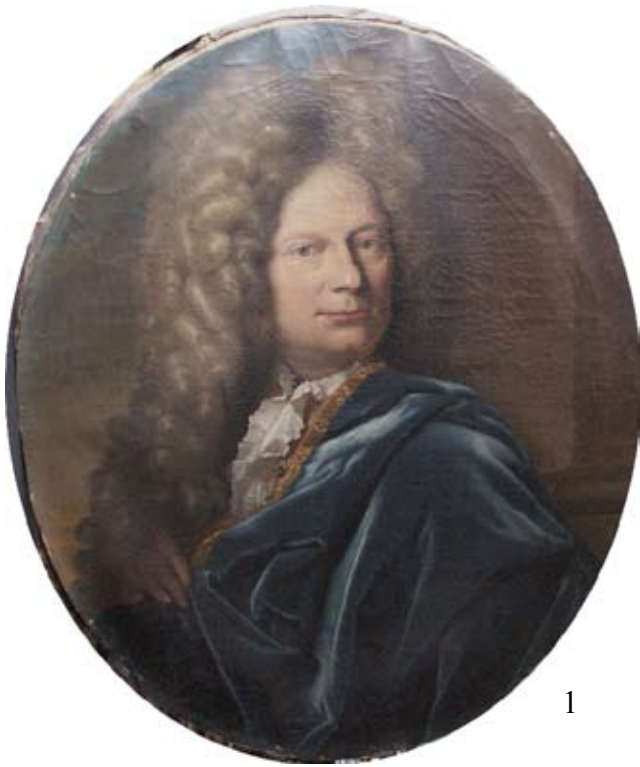
Foto 1 geeft de toestand weer van het schilderij tijdens de inname.

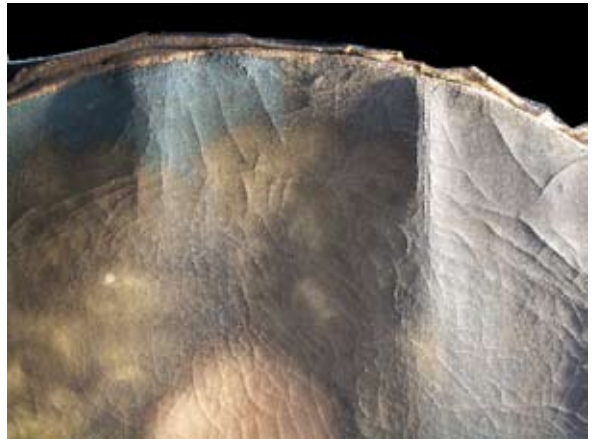
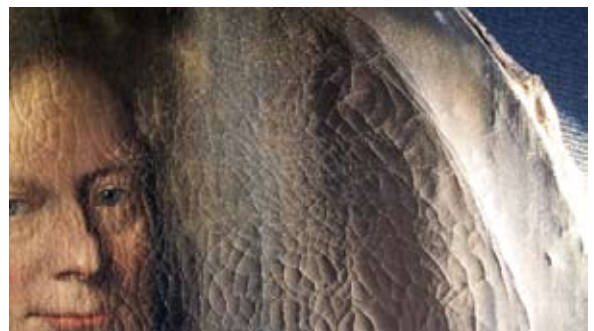
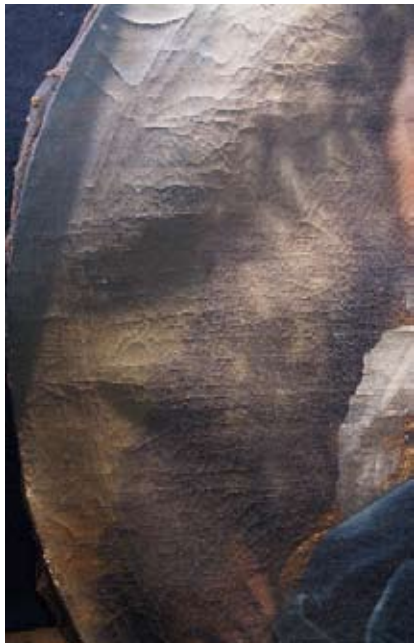
- Het raam heeft geen uitspiemogelijkheid, en in de loop van de tijd zijn er vrij zware welvingen in het doek ontstaan.
- Het ovale raam bestaat uit 4 delen die met overlapping ongelijmd zijn samengevoegd met kleine spijkers (zie fotobijlage)

Foto 3, 4 en 5 laten iets zien van het craquelé en de welvingen in het doek.

- *Het craquelé-effect is afgezwakt (lichte warmtebehandeling)*
- *De kleine uitgebroken stukjes verf zijn in kleur gestipt*
- *De lacunes in de verflaag aan de buitenrand zijn gegrond en geretoucheerd.*

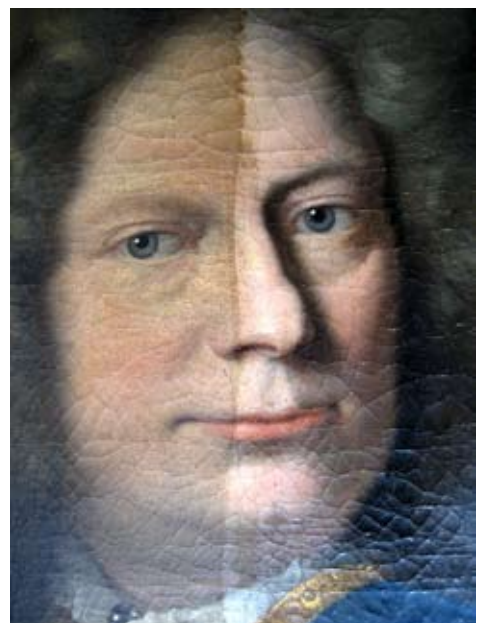
Foto 6 toont het verschil tussen een gedeelte dat is schoongemaakt, en het gedeelte waar de vuilaanslag en vernislaag nog aanwezig is.

- *Het verfoppervlak is schoongemaakt, waarna de vernislaag is verwijderd (methyl ethyl keton)*
- *Waar de randen van het craquelé dreigden los te laten van de drager, zijn de randen gehecht (mowilith)*

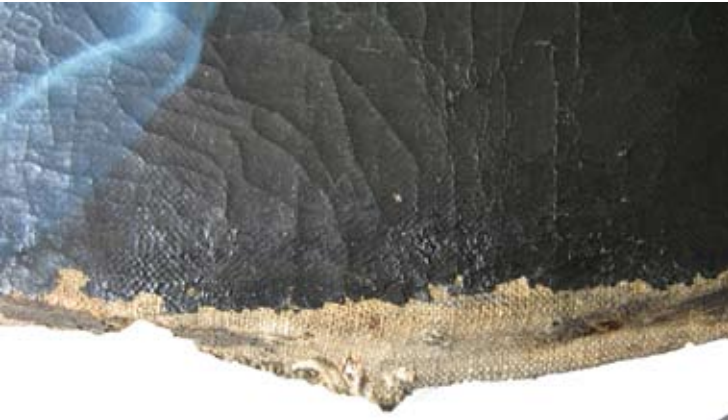
Foto 1 toont de lacunes in de verflaag aan de randen van het doek.

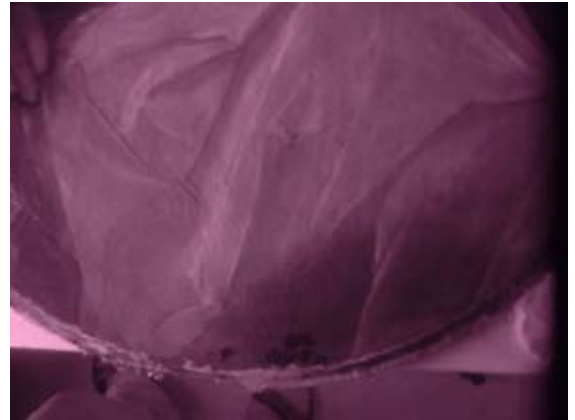
- *Infrarood- en ultravioletonderzoek hebben geen bijzonderheden opgeleverd, behalve het tevoorschijn komen van kleine oude retouches en een simpele voorschets (zie fotobijlage)*

Foto 2 Infraroodopname van de schets onder de verflaag.

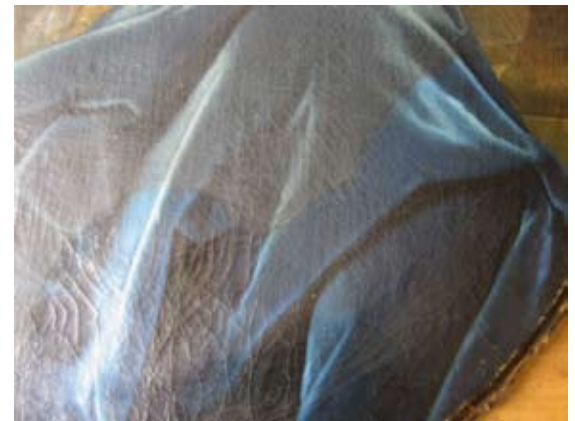
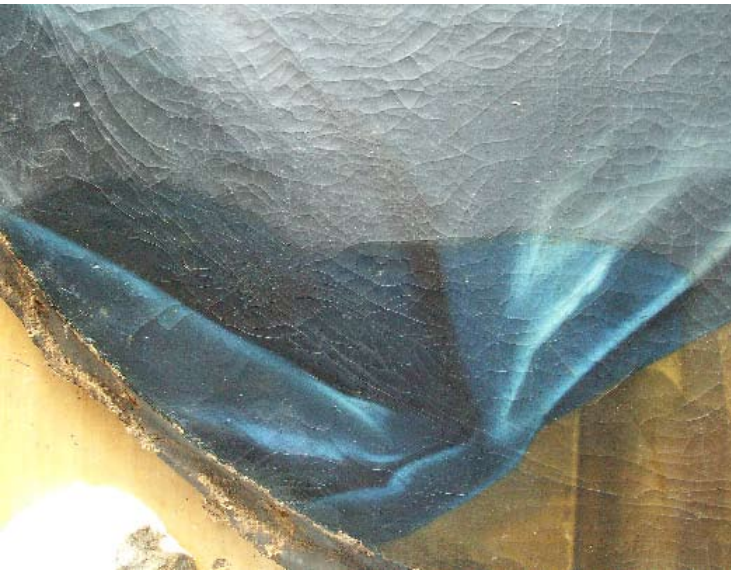
- Het schilderij is vervaardigd met olieverf op linnen (dicht geweven 16 x 19 draads)
- Op het verfoppervlak zit een vrij zware aanslaglaag.
- De vernislaag is vergeeld en deels verdroogd.

Foto 3 en 4 De vuilaanslag is hier verwijderd; de oude vernislaag is nog aanwezig.

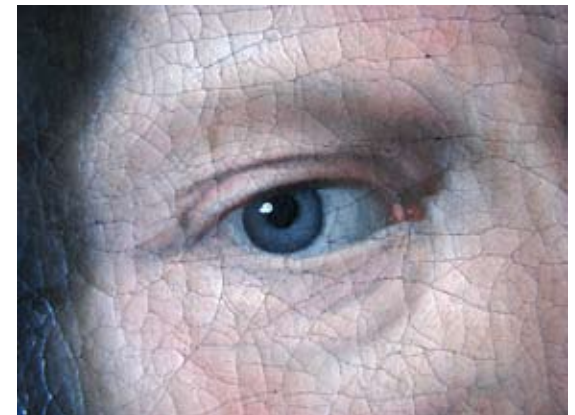
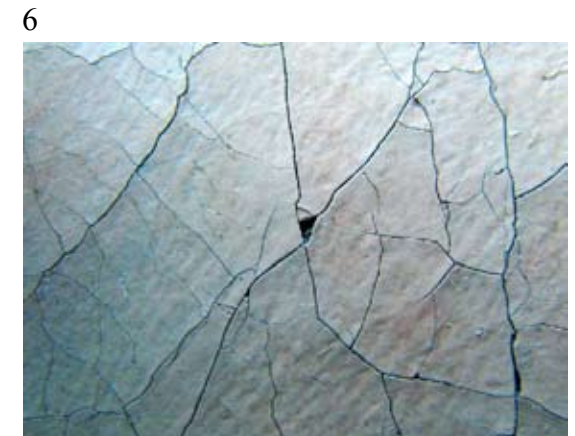
- De randen van het ouderdomscaquelé komen plaatselijk los van de drager.
- Op diverse plaatsen zijn minieme stukjes verf weggebroken (zie fotobijlage)
- In de onderruimte tussen doek en spieraam zit een opeenhoping van stof en kalkgruis (ongeveer 1 cm hoog), waardoor aan de onderzijde van het schilderij enige opbolling is ontstaan.

Foto 5 en 6 Kleine stukjes verfverlies zijn hier zichtbaar (het totale verfoppervlak had 12 van dergelijke stukjes verloren)
